Suivi environnemental du lac des Sables – 2023

Rapport technique

Ville de Sainte-Agathe-des-Monts

N° document BBA / Rév. : 6198007-000001-4E-ERA-0001 / R00

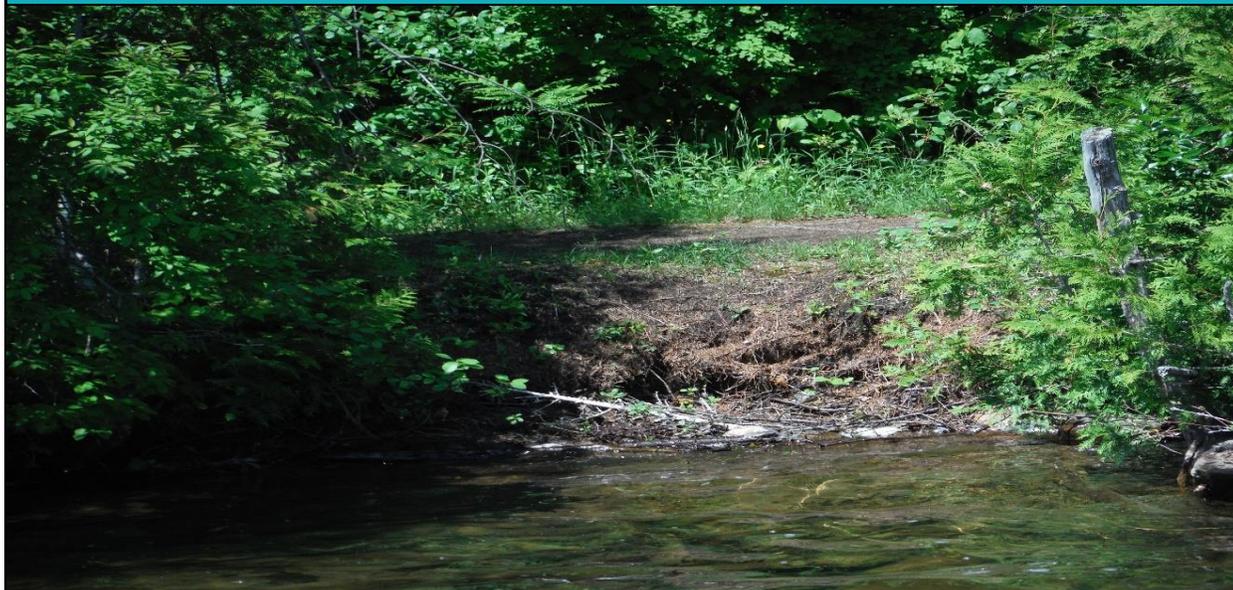
Site 1 (Baie Major)

Faible érosion : absence de végétation et dénudement des racines dû au piétinement.

Un piétinement trop important des sites peut causer une érosion localisée des berges du lac des Sables. Des pancartes devraient être installées aux sites où il y a une présence marquée de piétinement. Les sites concernés par cette problématique sont les sites 1 et 13.

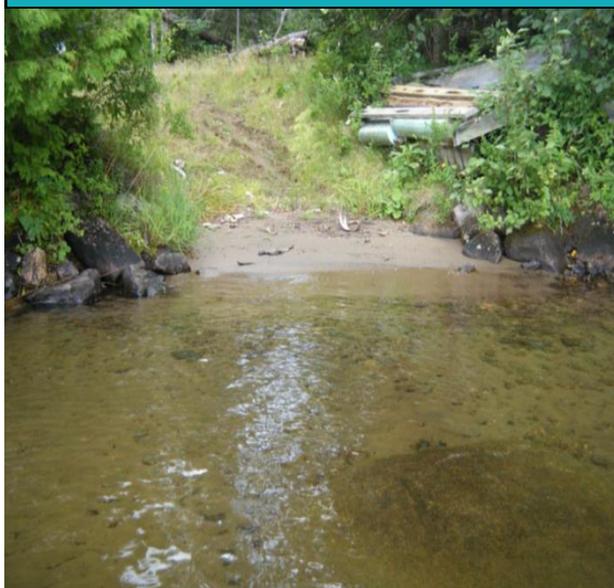
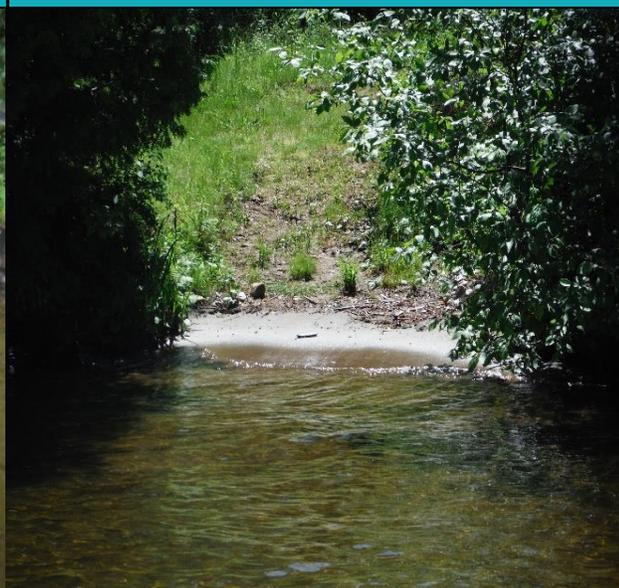
Érosion potentielle : absence de végétation dû à une descente d'embarcation non officielle.

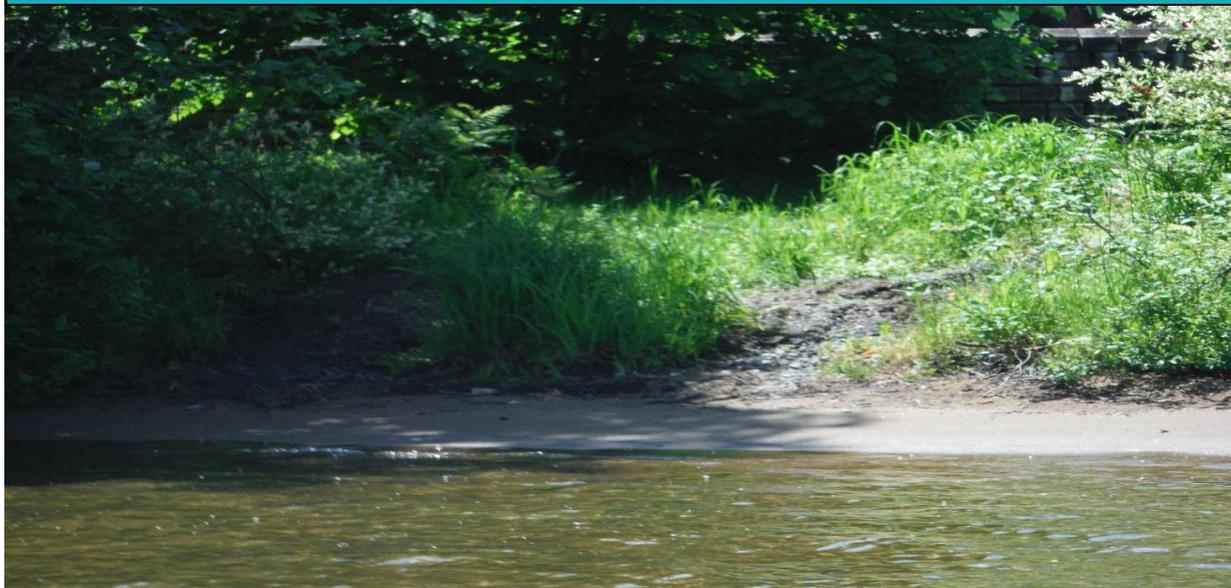
Site 3 (Centre du lac)

Érosion potentielle : absence de végétation dû à une descente d'embarcation non officielle.

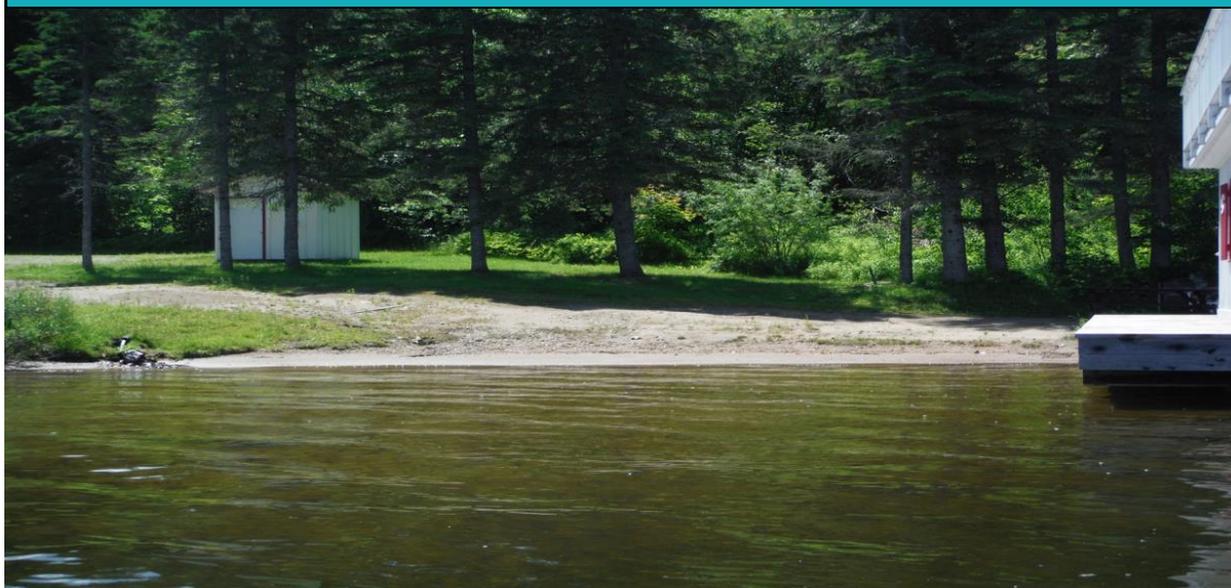
Site 4 (Centre du lac)

Faible érosion : absence de végétation et traces de ravinement dû à une descente d'embarcation non officielle.

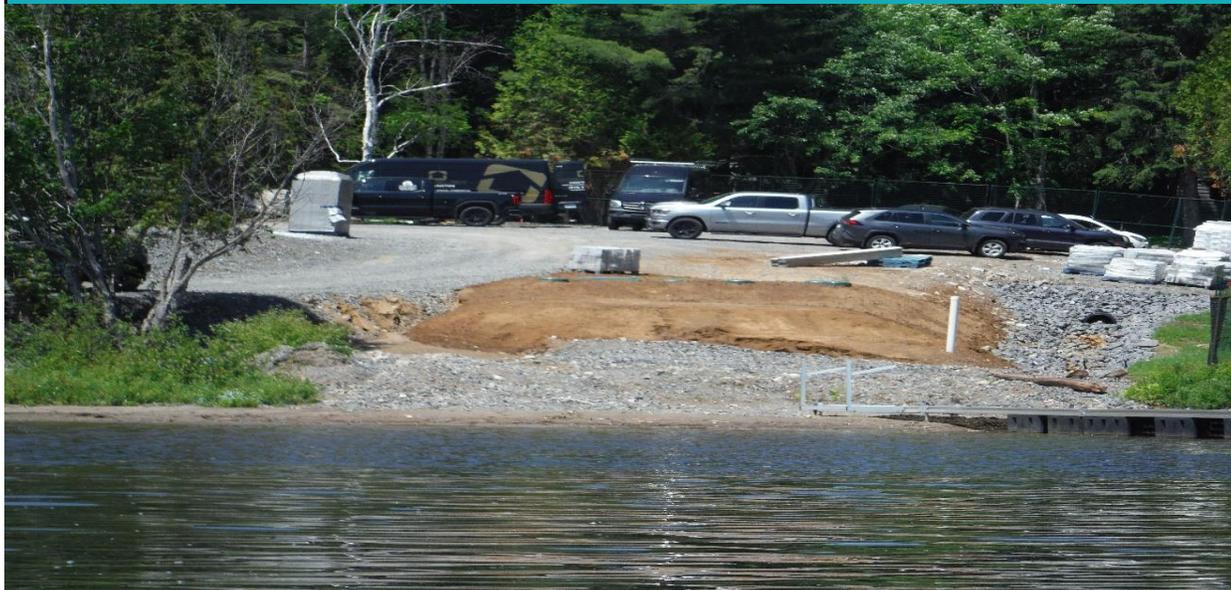
Site 5 (Baie Pointe-aux-bouleaux)

Érosion élevée : absence de végétation, présence d'encoches profondes et traces de ravinement dû à un mauvais aménagement.

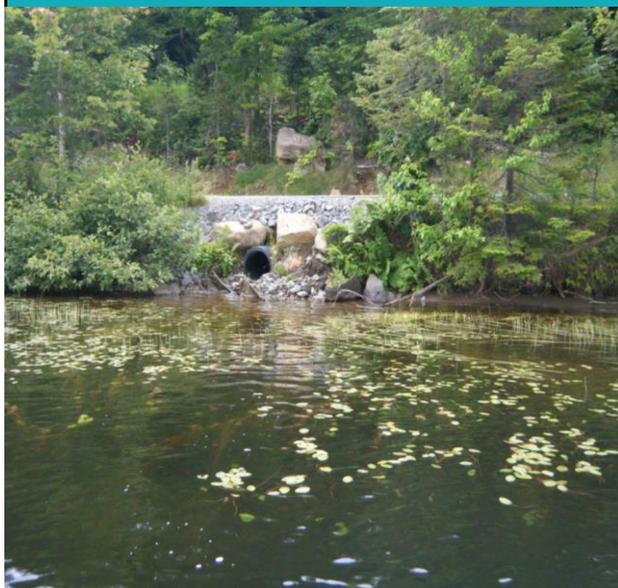
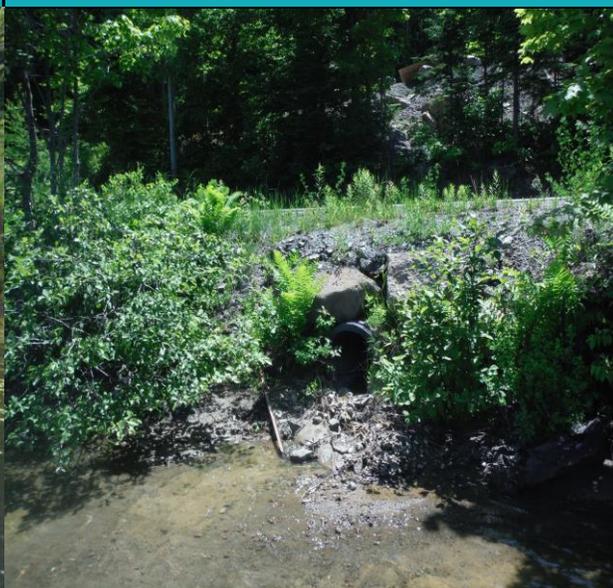
Site 6 (Baie Viau)

Érosion modérée : des herbacées et arbustes viennent tranquillement stabiliser le talus. Une accumulation importante de sédiments dans le littoral a été notée.

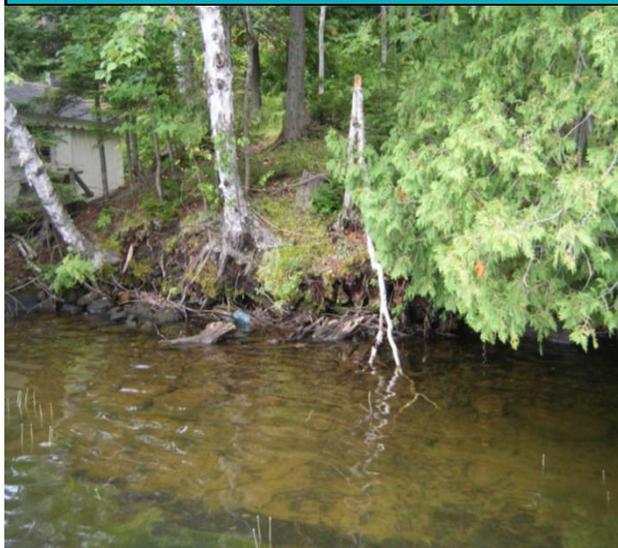
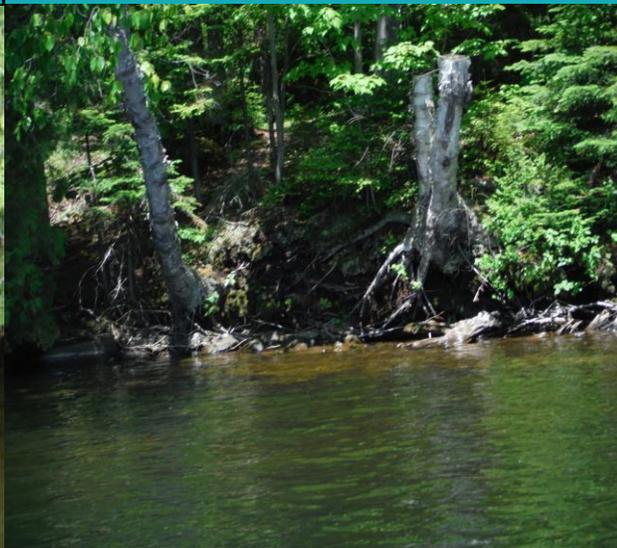
Site 7 (Baie Pointe-aux-bouleaux)

Érosion potentielle : dénudement de racines sur berge verticale.

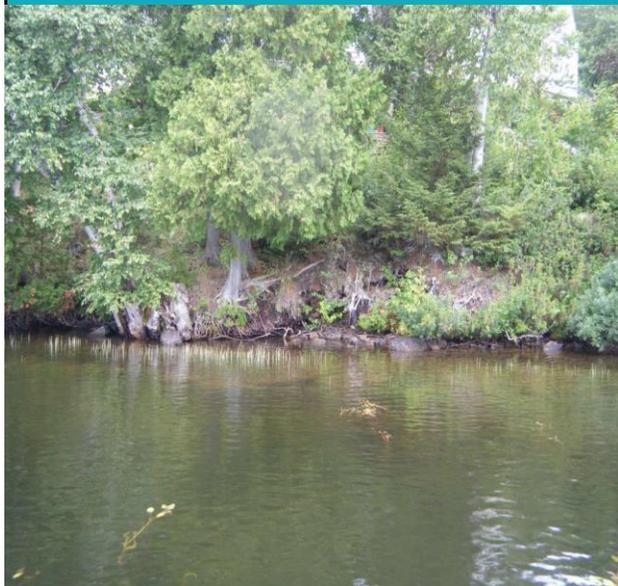
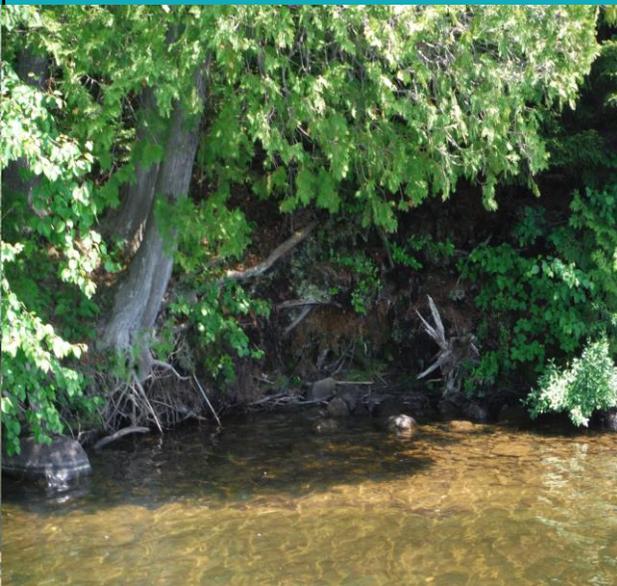
Site 8 (Baie Pointe-aux-bouleaux)

Faible érosion : l'érosion ne s'est pas aggravé depuis 2014, mais il est possible d'observer un dénudement de racines sur berge verticale.

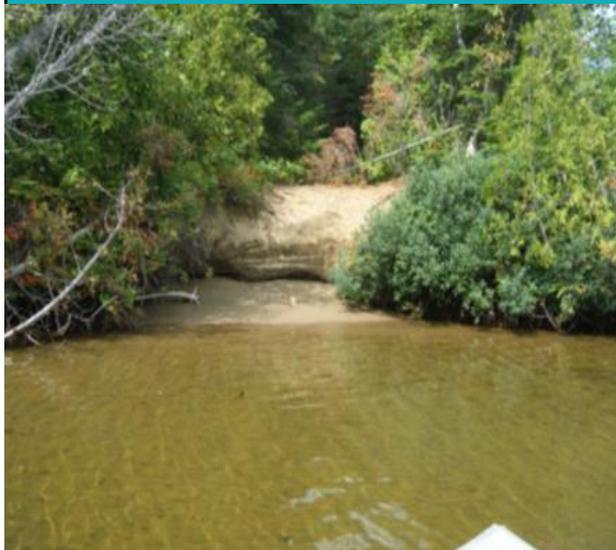
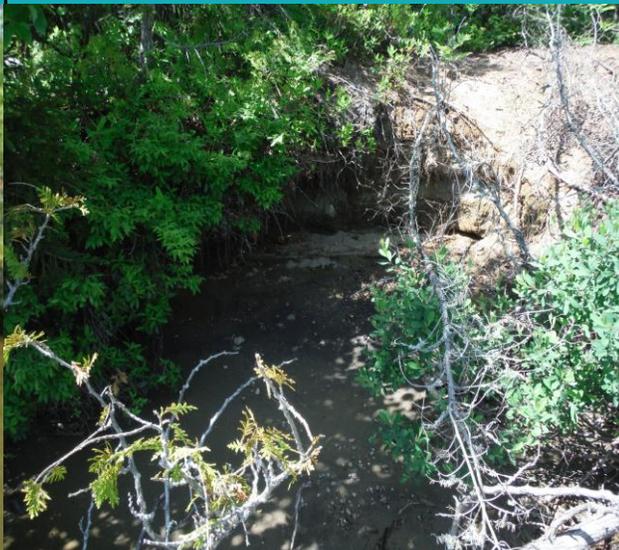
Site 9 (Baie Pointe-aux-bouleaux)

Érosion élevée : absence de végétation sur berge verticale, dénudement de racines et effondrement de la berge.

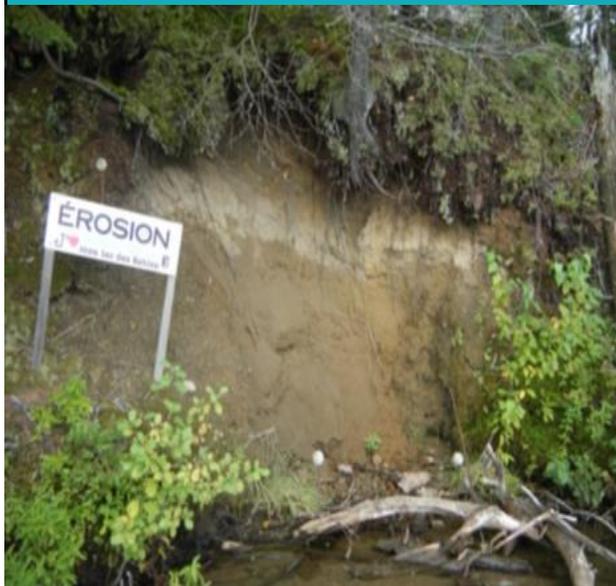
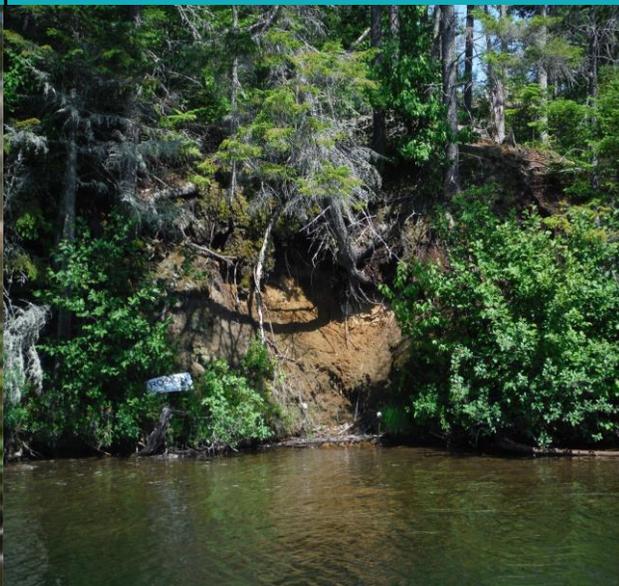
Site 10 (Baie Rabinier)

Érosion élevée : absence de végétation sur berge verticale, dénudement de racines, effondrement de la berge et présence d'arbres penchés.

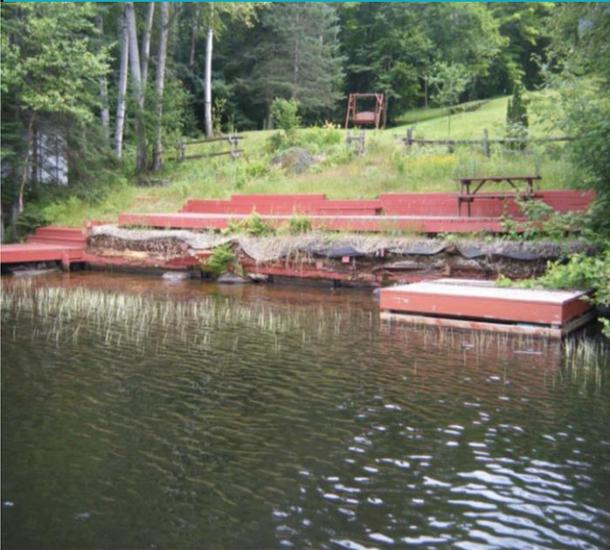
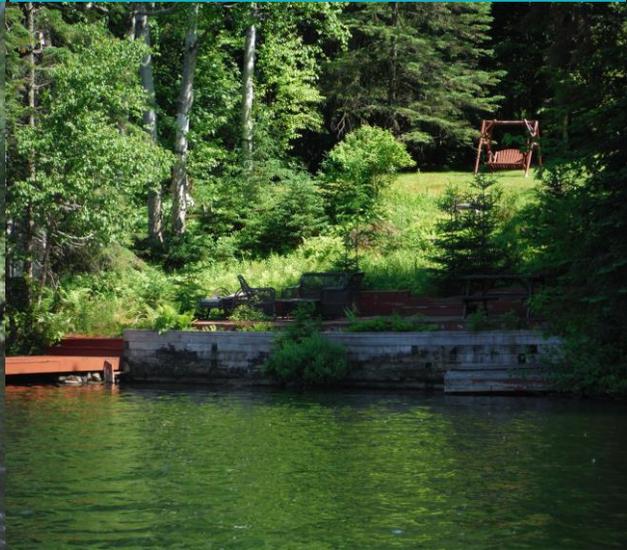
Site 11 (Baie Rabinier)

Érosion potentielle : muret à risque de s'effondrer.

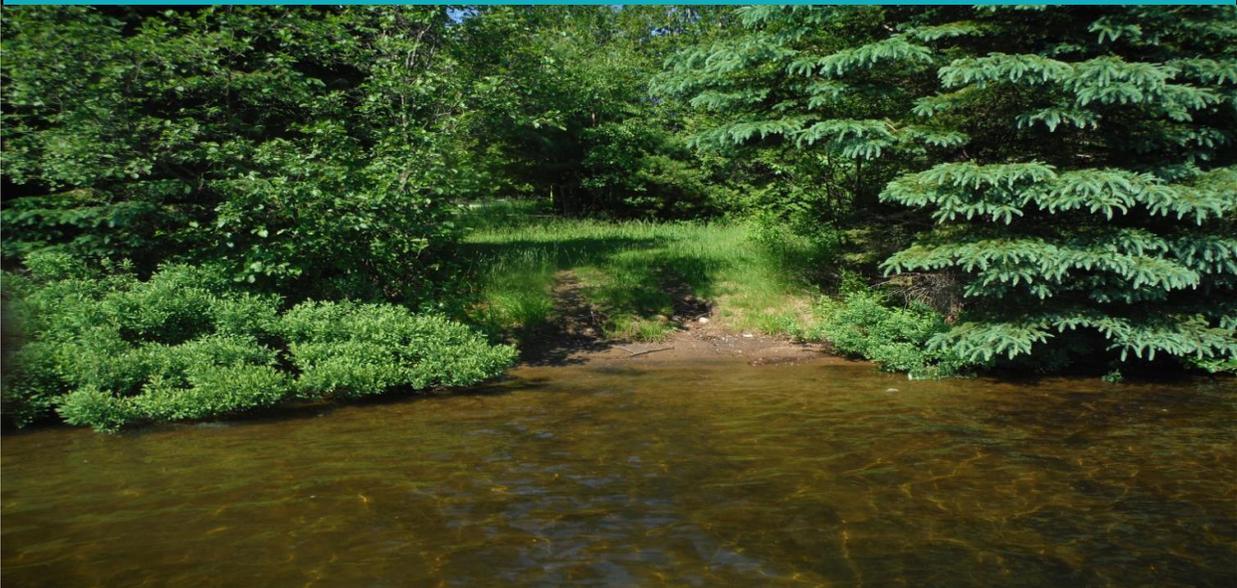
Site 12 (Baie Rabinier)

Faible érosion : absence de végétation et traces de ravinement dû à une descente d'embarcation non officielle.

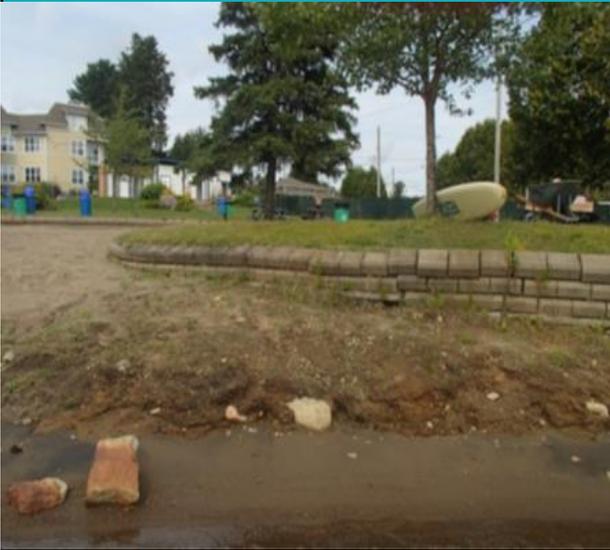
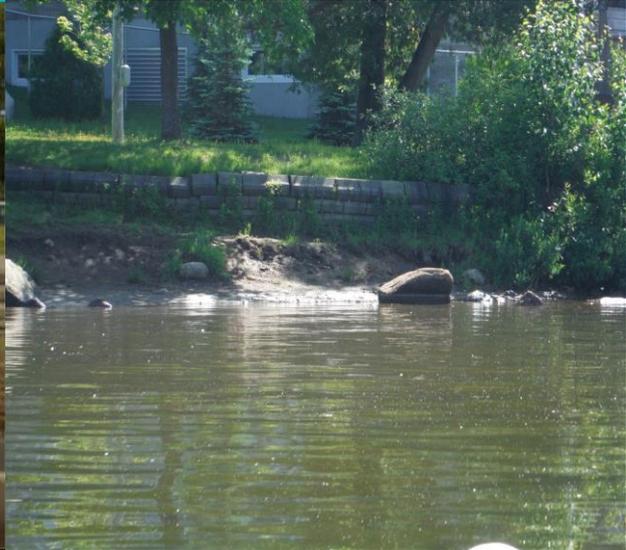
Site 13 (Baie centre-ville)

Érosion élevée : effondrement sur une longue partie de la berge et absence de végétation dû au piétinement.

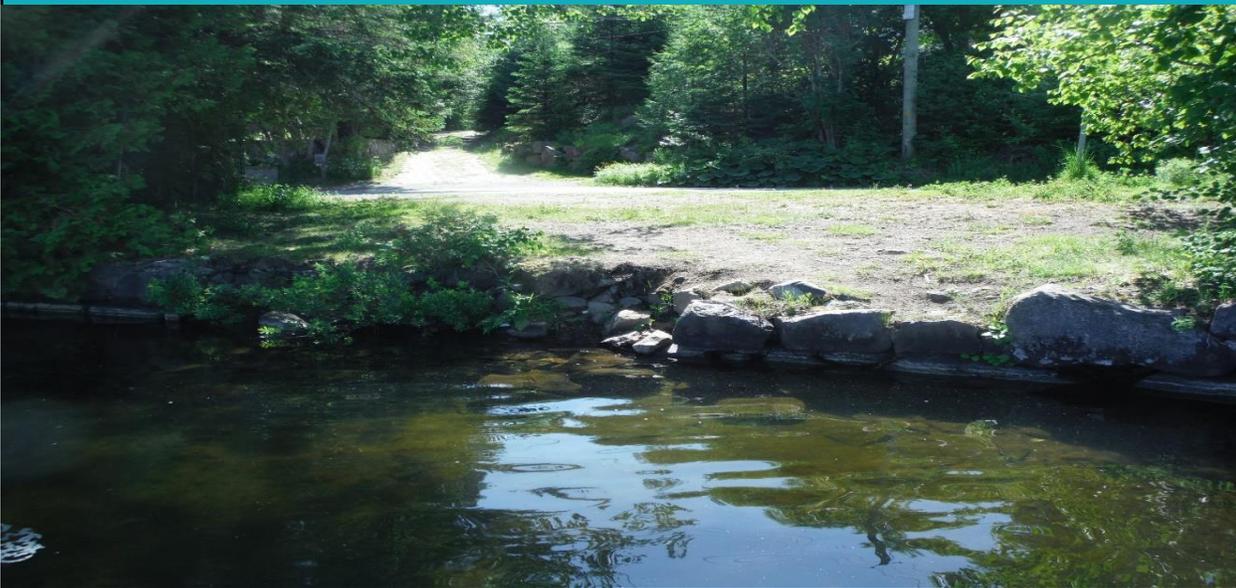
Site 14 (Baie centre-ville)

Érosion élevée: Affaissement de l'enrochement causant ainsi un effondrement de la berge sur au moins 5 mètres . Une absence de végétation flagrante est aussi observable sur la rive.

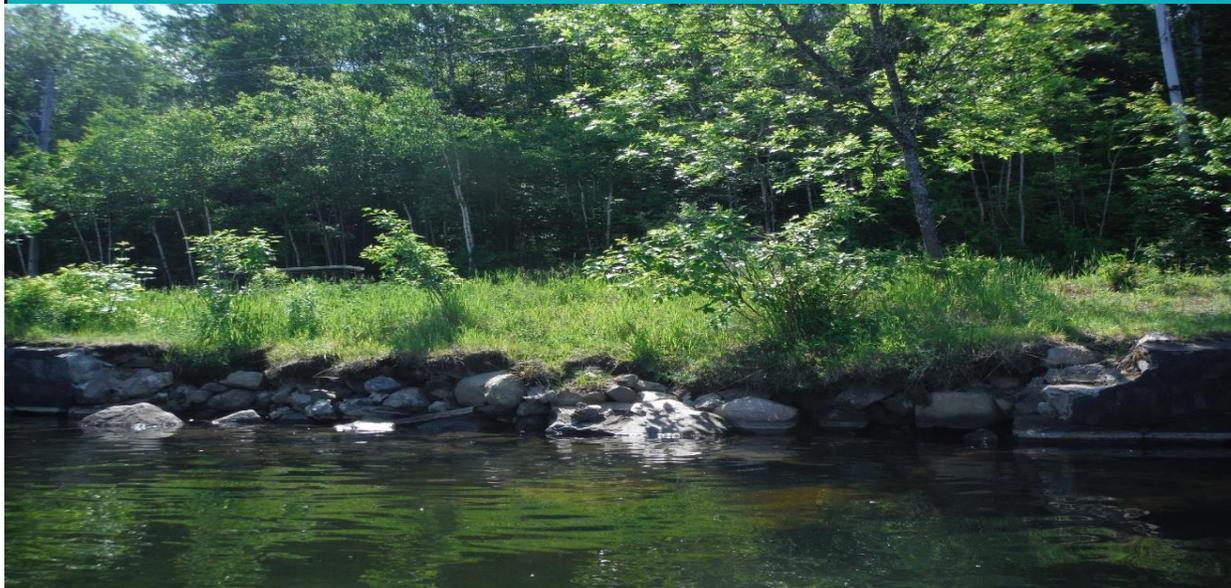
Site 15 (Baie centre-ville)

Érosion élevée: Affaissement du muret de pierres causant ainsi un effondrement de la berge sur au moins 8 mètres.

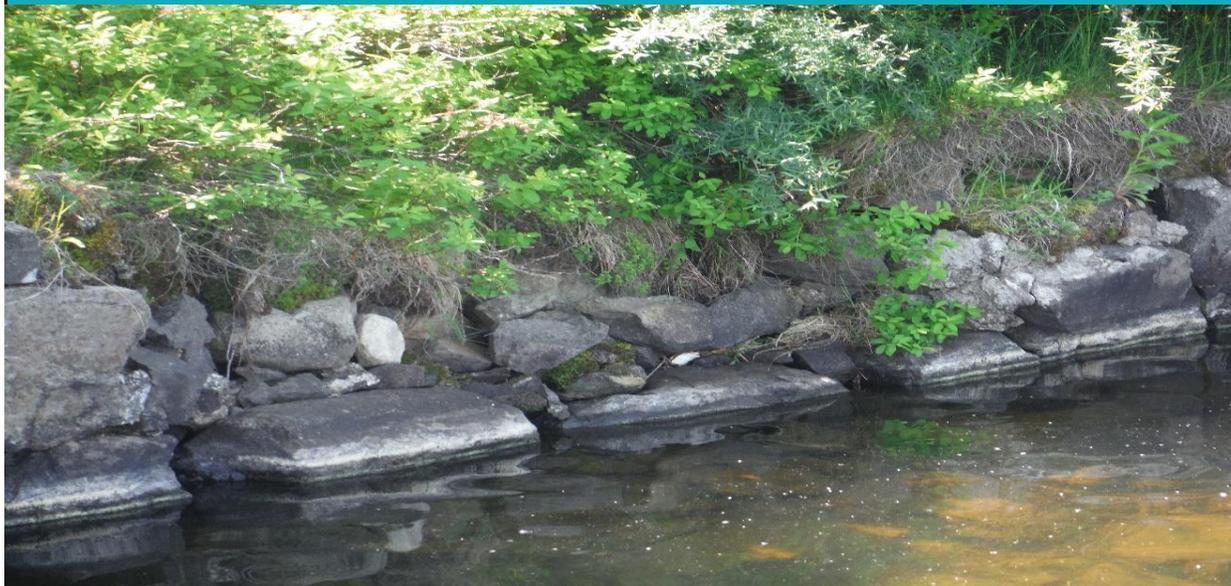
Site 16 (Baie centre-ville)

Érosion potentielle dû à l'affaissement du muret et à la berge verticale.

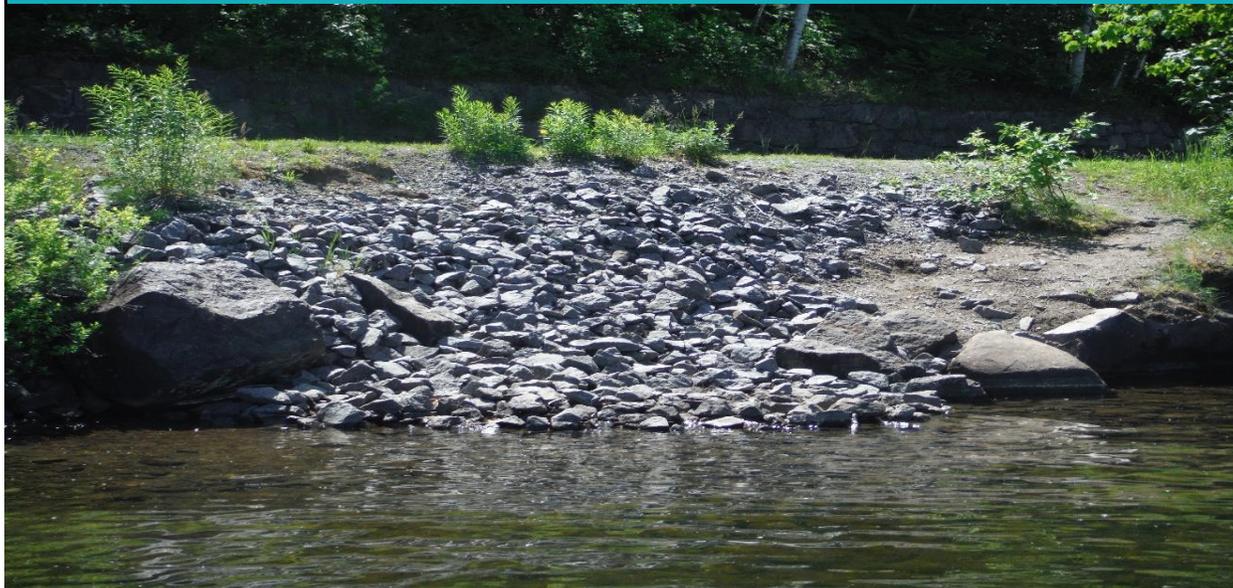
Site 17 (Baie centre-ville)

Érosion élevée et manque de végétation dû à un effondrement d'une partie du muret à droite et à un mauvais aménagement.

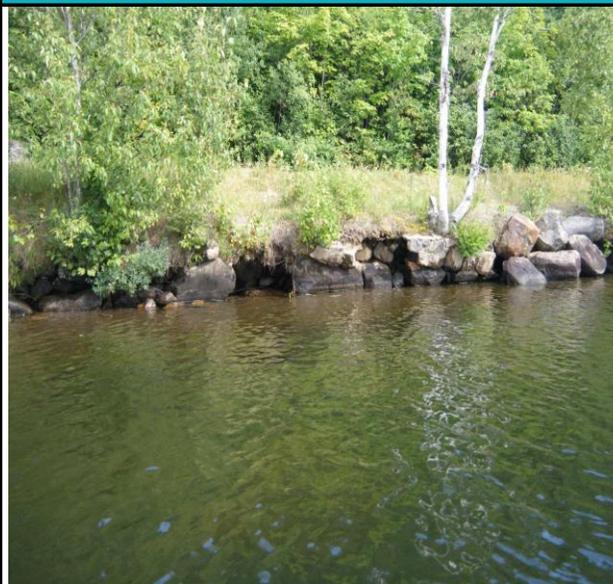
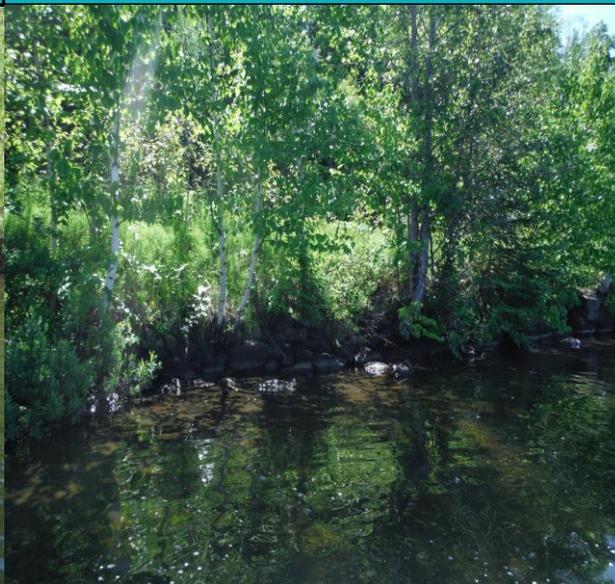
Érosion potentielle dû à la berge verticale. La berge est presque stabilisée grâce aux arbres et arbustes qui se sont bien enracinés depuis 2014.

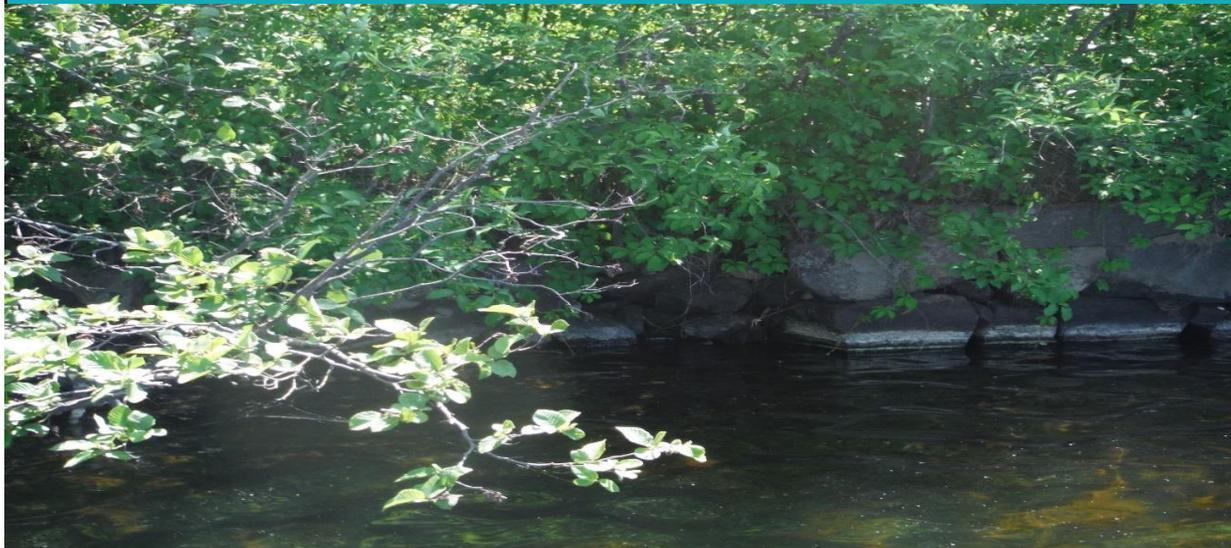
Site 19 (Baie centre-ville)

Érosion potentielle dû à l'affaissement du muret et à la berge verticale.

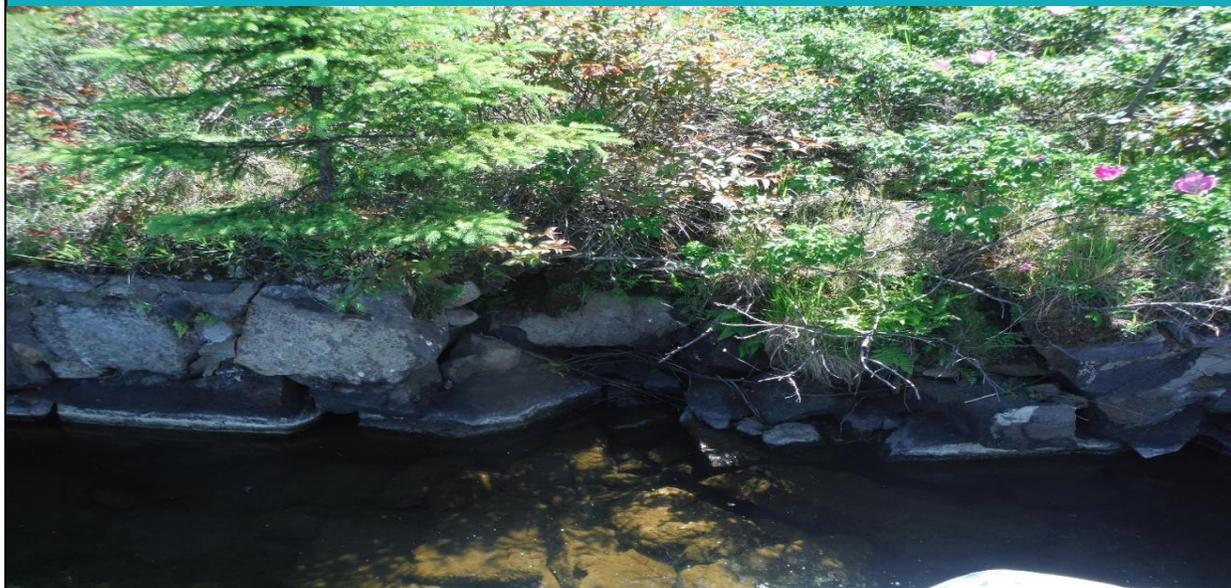
Site 20 (Baie centre-ville)

Érosion modérée dû à l'affaissement du muret causant ainsi un effondrement de la berge sur plus de 1 mètre.

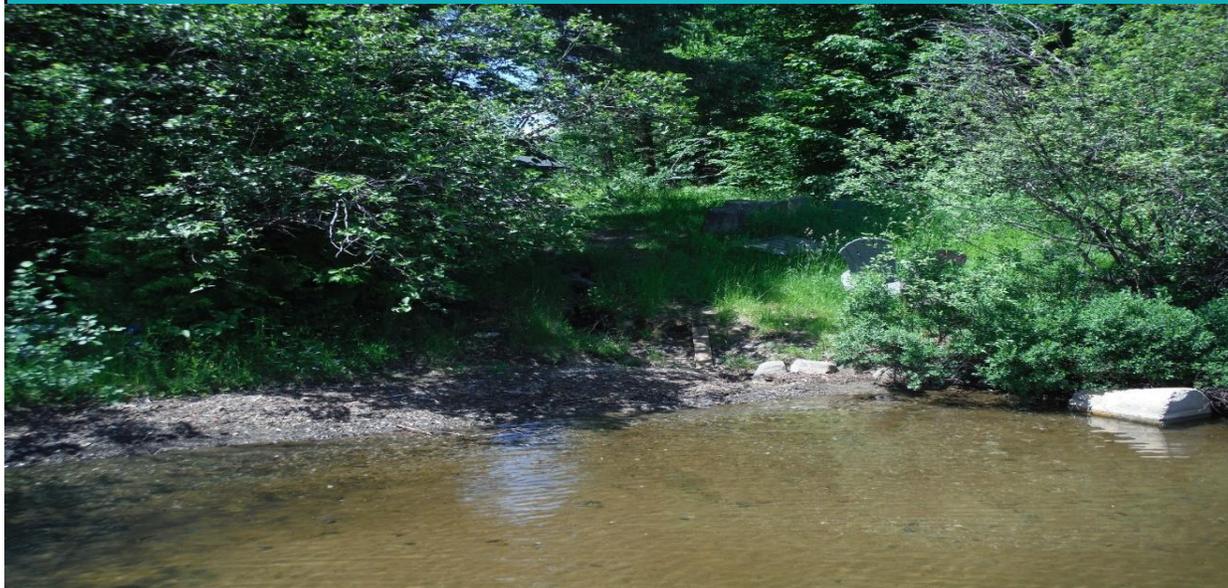
Site 21 (Baie centre-ville)

Érosion modérée et perte de végétation dû à l'usage d'un débarcadère non officielle. Trace de ravinement et un effondrement de la berge est observée.

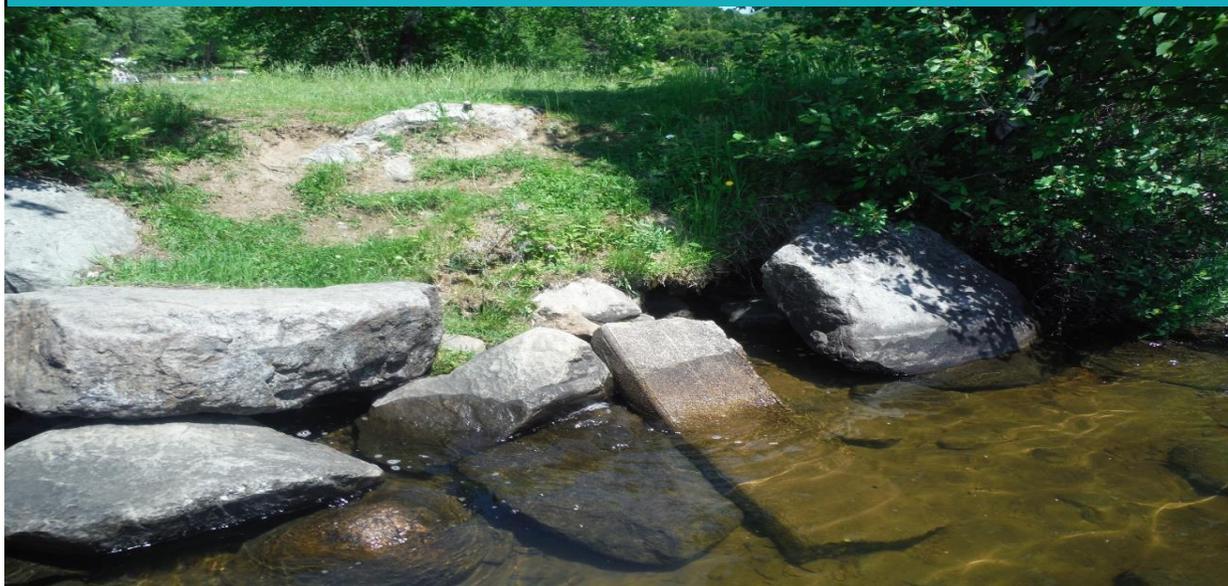
Site 22 (Baie Major)

Faible érosion dû à un effondrement de la berge sur moins de 0,5 mètre et à un manque de végétation (arbustes).

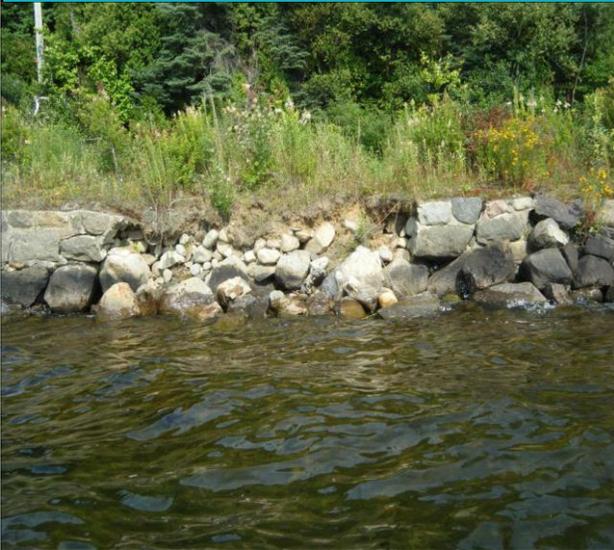
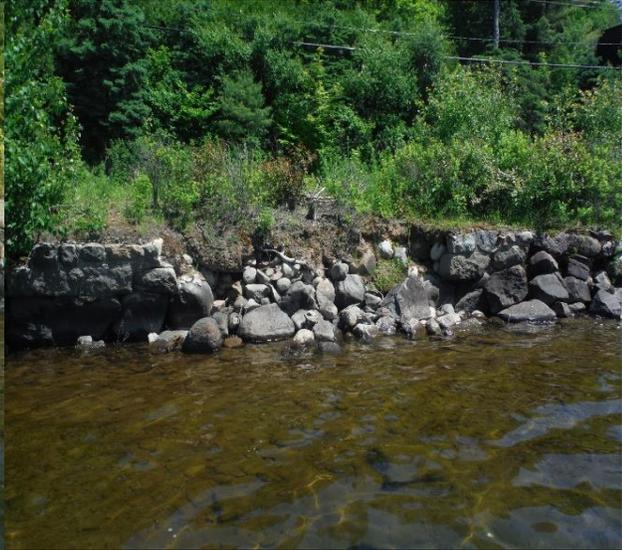
Site 23 (Baie Major)

Érosion modérée dû à l'affaissement du muret causant ainsi un effondrement de la berge sur plus de 1 mètre. Un absence de végétation a aussi été observée. Depuis 2014, le muret s'est effondré davantage.

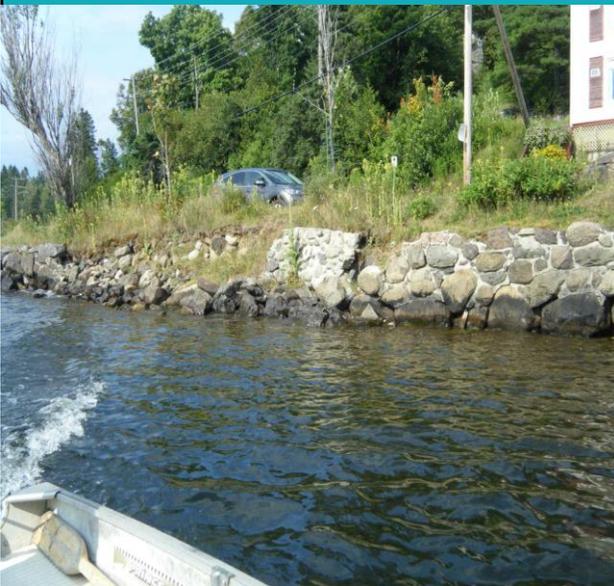
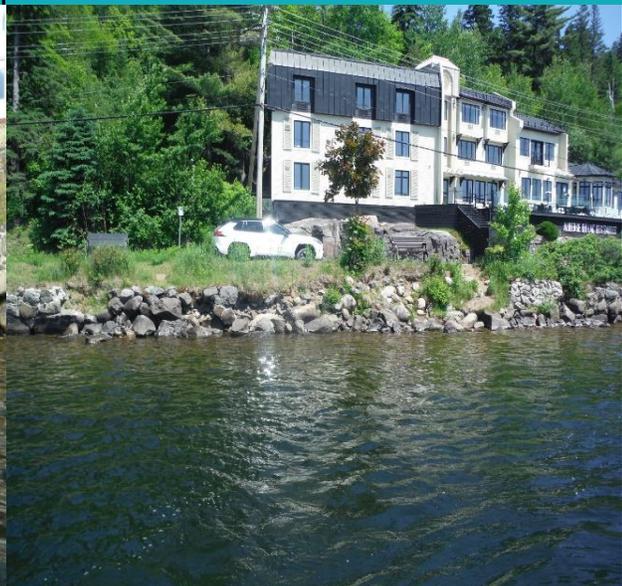
Site 24 (Baie Major)

Érosion modérée dû à l'affaissement du muret causant ainsi un effondrement de la berge sur plus de 1,5 mètre. Un absence de végétation a aussi été observée. L'effondrement du muret est aussi plus important qu'en 2014.

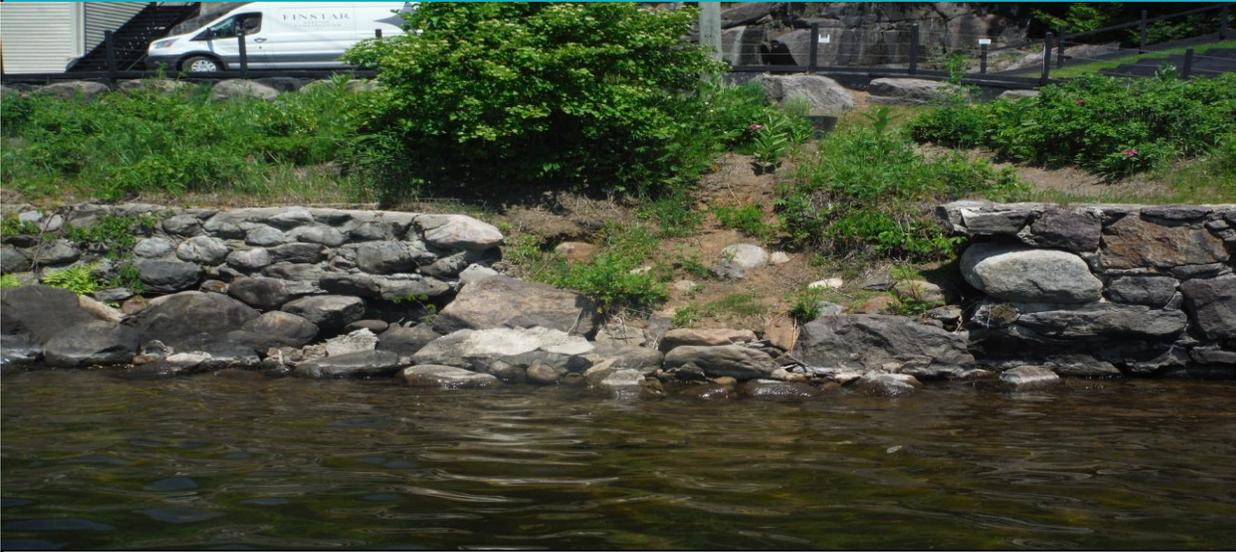
Site 25 (Baie Major)

Érosion modérée dû à l'affaissement du muret causant ainsi un effondrement de la berge sur plus de 1 mètre. Une absence de végétation (arbres et arbustes) a aussi été observée.

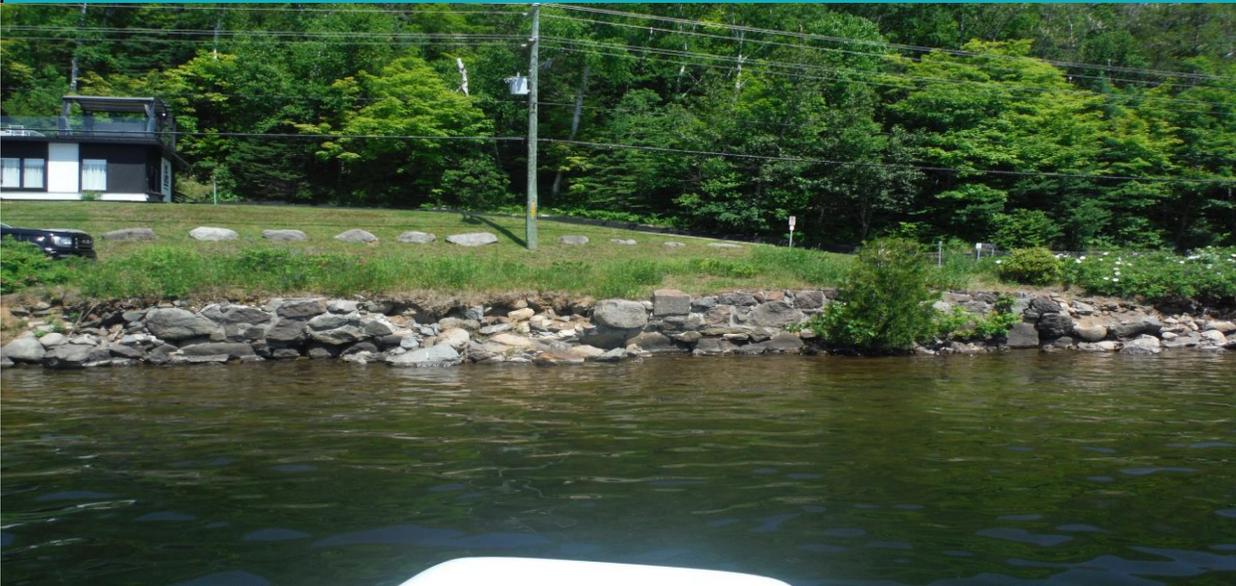
Site 26 (Baie Major)

Érosion élevée dû à l'affaissement du muret causant ainsi un effondrement de la berge sur plus de 1,5 mètre. Une absence de végétation (arbres et arbustes) a aussi été observée.

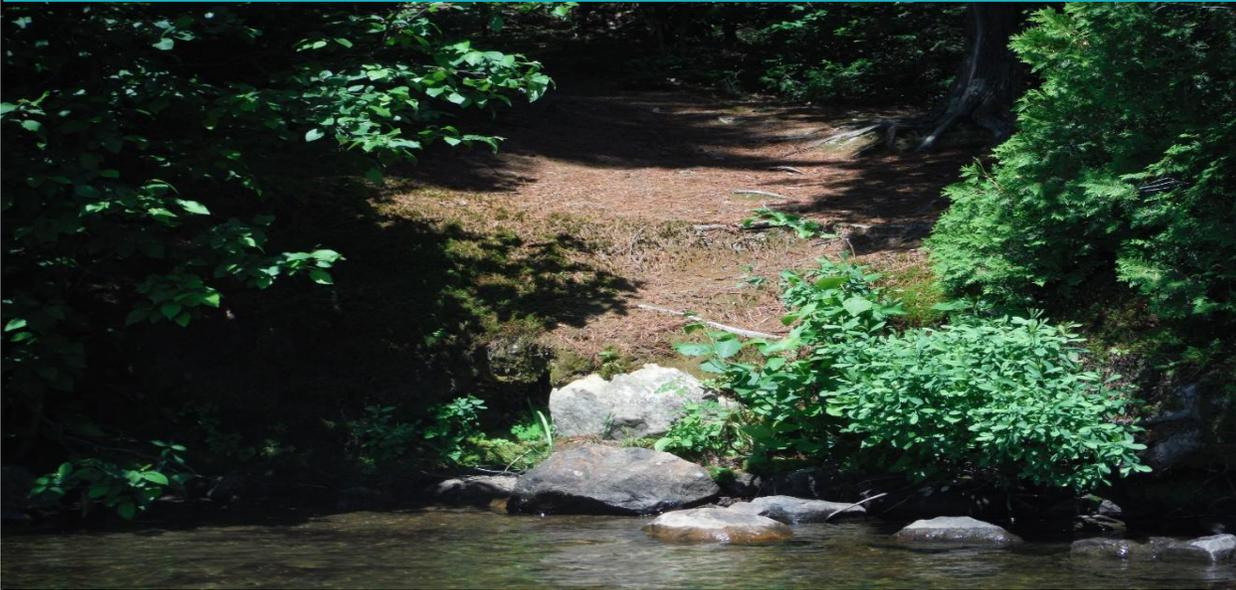
Site 27 (Centre du lac)

Érosion potentielle dû à une absence de végétation et à une berge verticale.

Revégétalisation naturelle ou plantation.
