Suivi environnemental du lac des Sables – 2023

Rapport technique

Ville de Sainte-Agathe-des-Monts

N° document BBA / Rév. : 6198007-000001-4E-ERA-0001 / R00

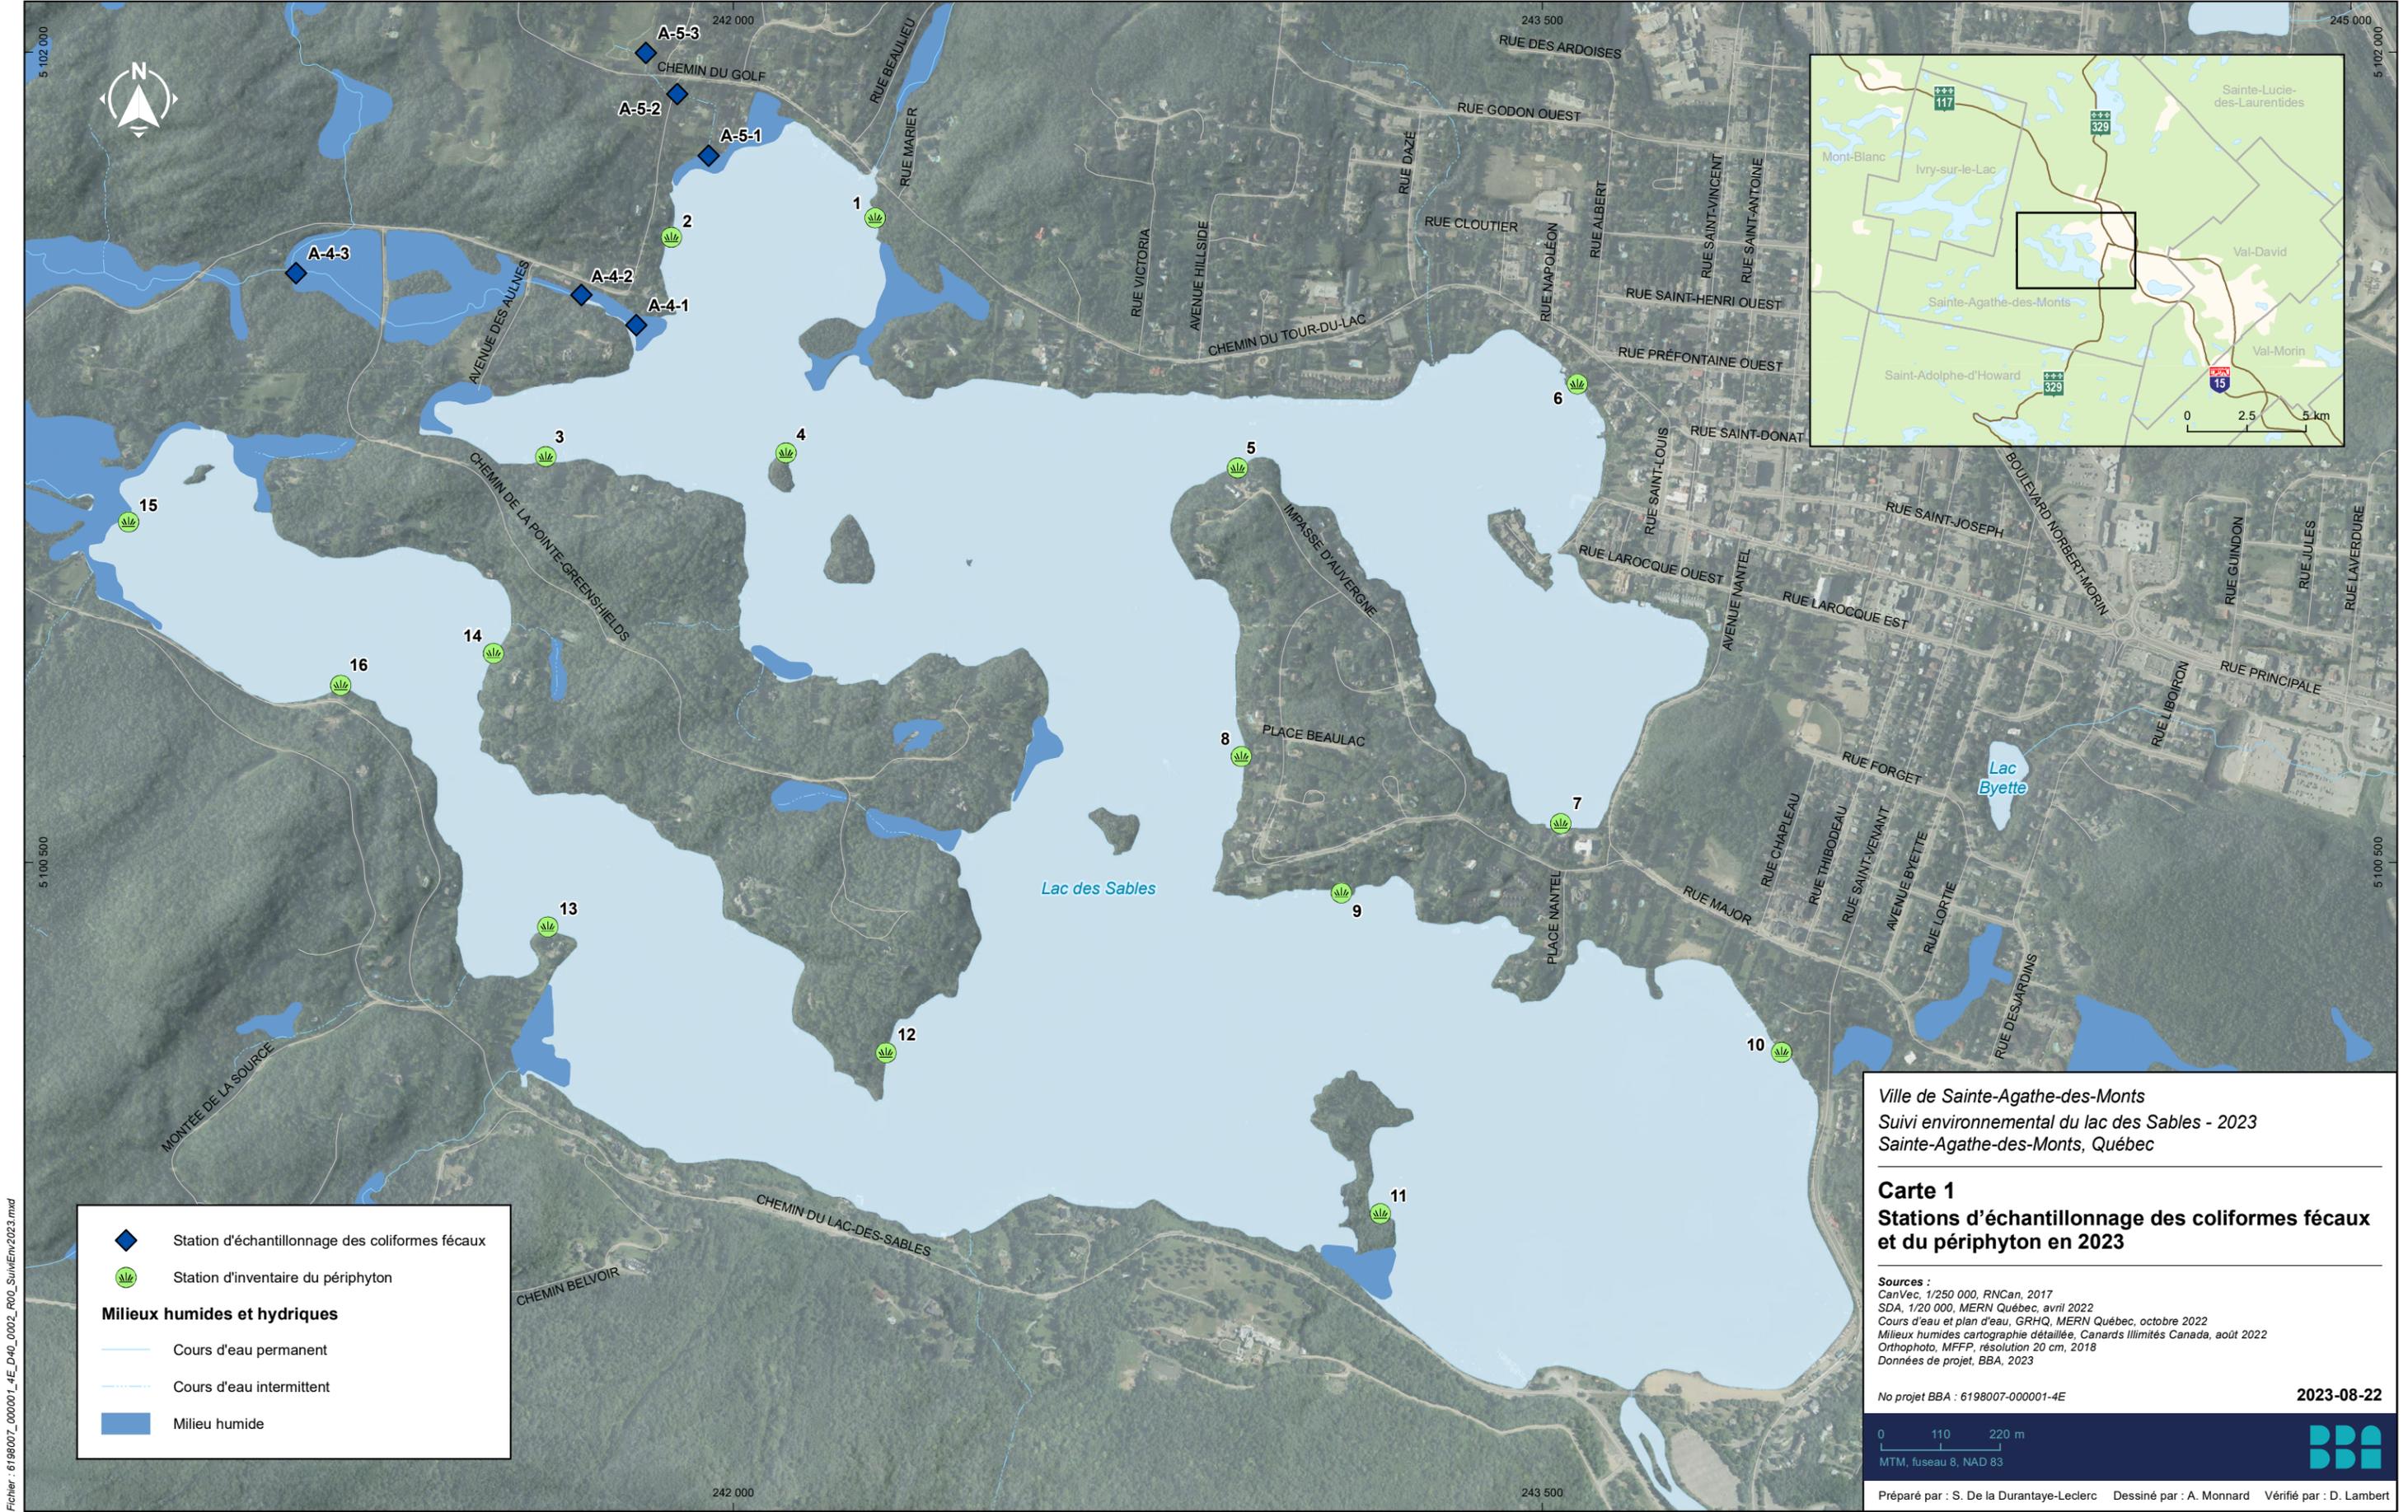
Carte 1
Stations d'échantillonnage des coliformes fécaux et du périphyton en 2023

Les résultats d'analyse des coliformes fécaux respectent amplement les critères du MELCCFP en ce qui concerne la prévention de la contamination (tableau 1). La valeur obtenue la plus élevée est de 78 UFC/100 ml au niveau de la station A-4-2, soit à l'embouchure du milieu humide. Toutes les valeurs mesurées témoignent d'une excellente qualité de l'eau au niveau bactériologique. Les certificats d'analyse sont disponibles à l'annexe A.

À noter que plusieurs individus d'une espèce de canard étaient présents lors de l'échantillonnage de la station A-4-2, ce qui pourrait expliquer pourquoi la valeur en coliformes fécaux est plus élevée à cette station. Cependant, leur présence ne semble pas avoir d'impact sur la station en aval, soit la station A-4-1. En effet, la valeur mesurée en coliformes fécaux à cette station est de seulement 2 UFC/100 ml. Il est donc possible que le déplacement des oiseaux le long des tributaires A-4 et A-5 puisse expliquer, par le biais de leurs fèces, la cause des valeurs élevées en coliformes fécaux enregistrées en 2022.

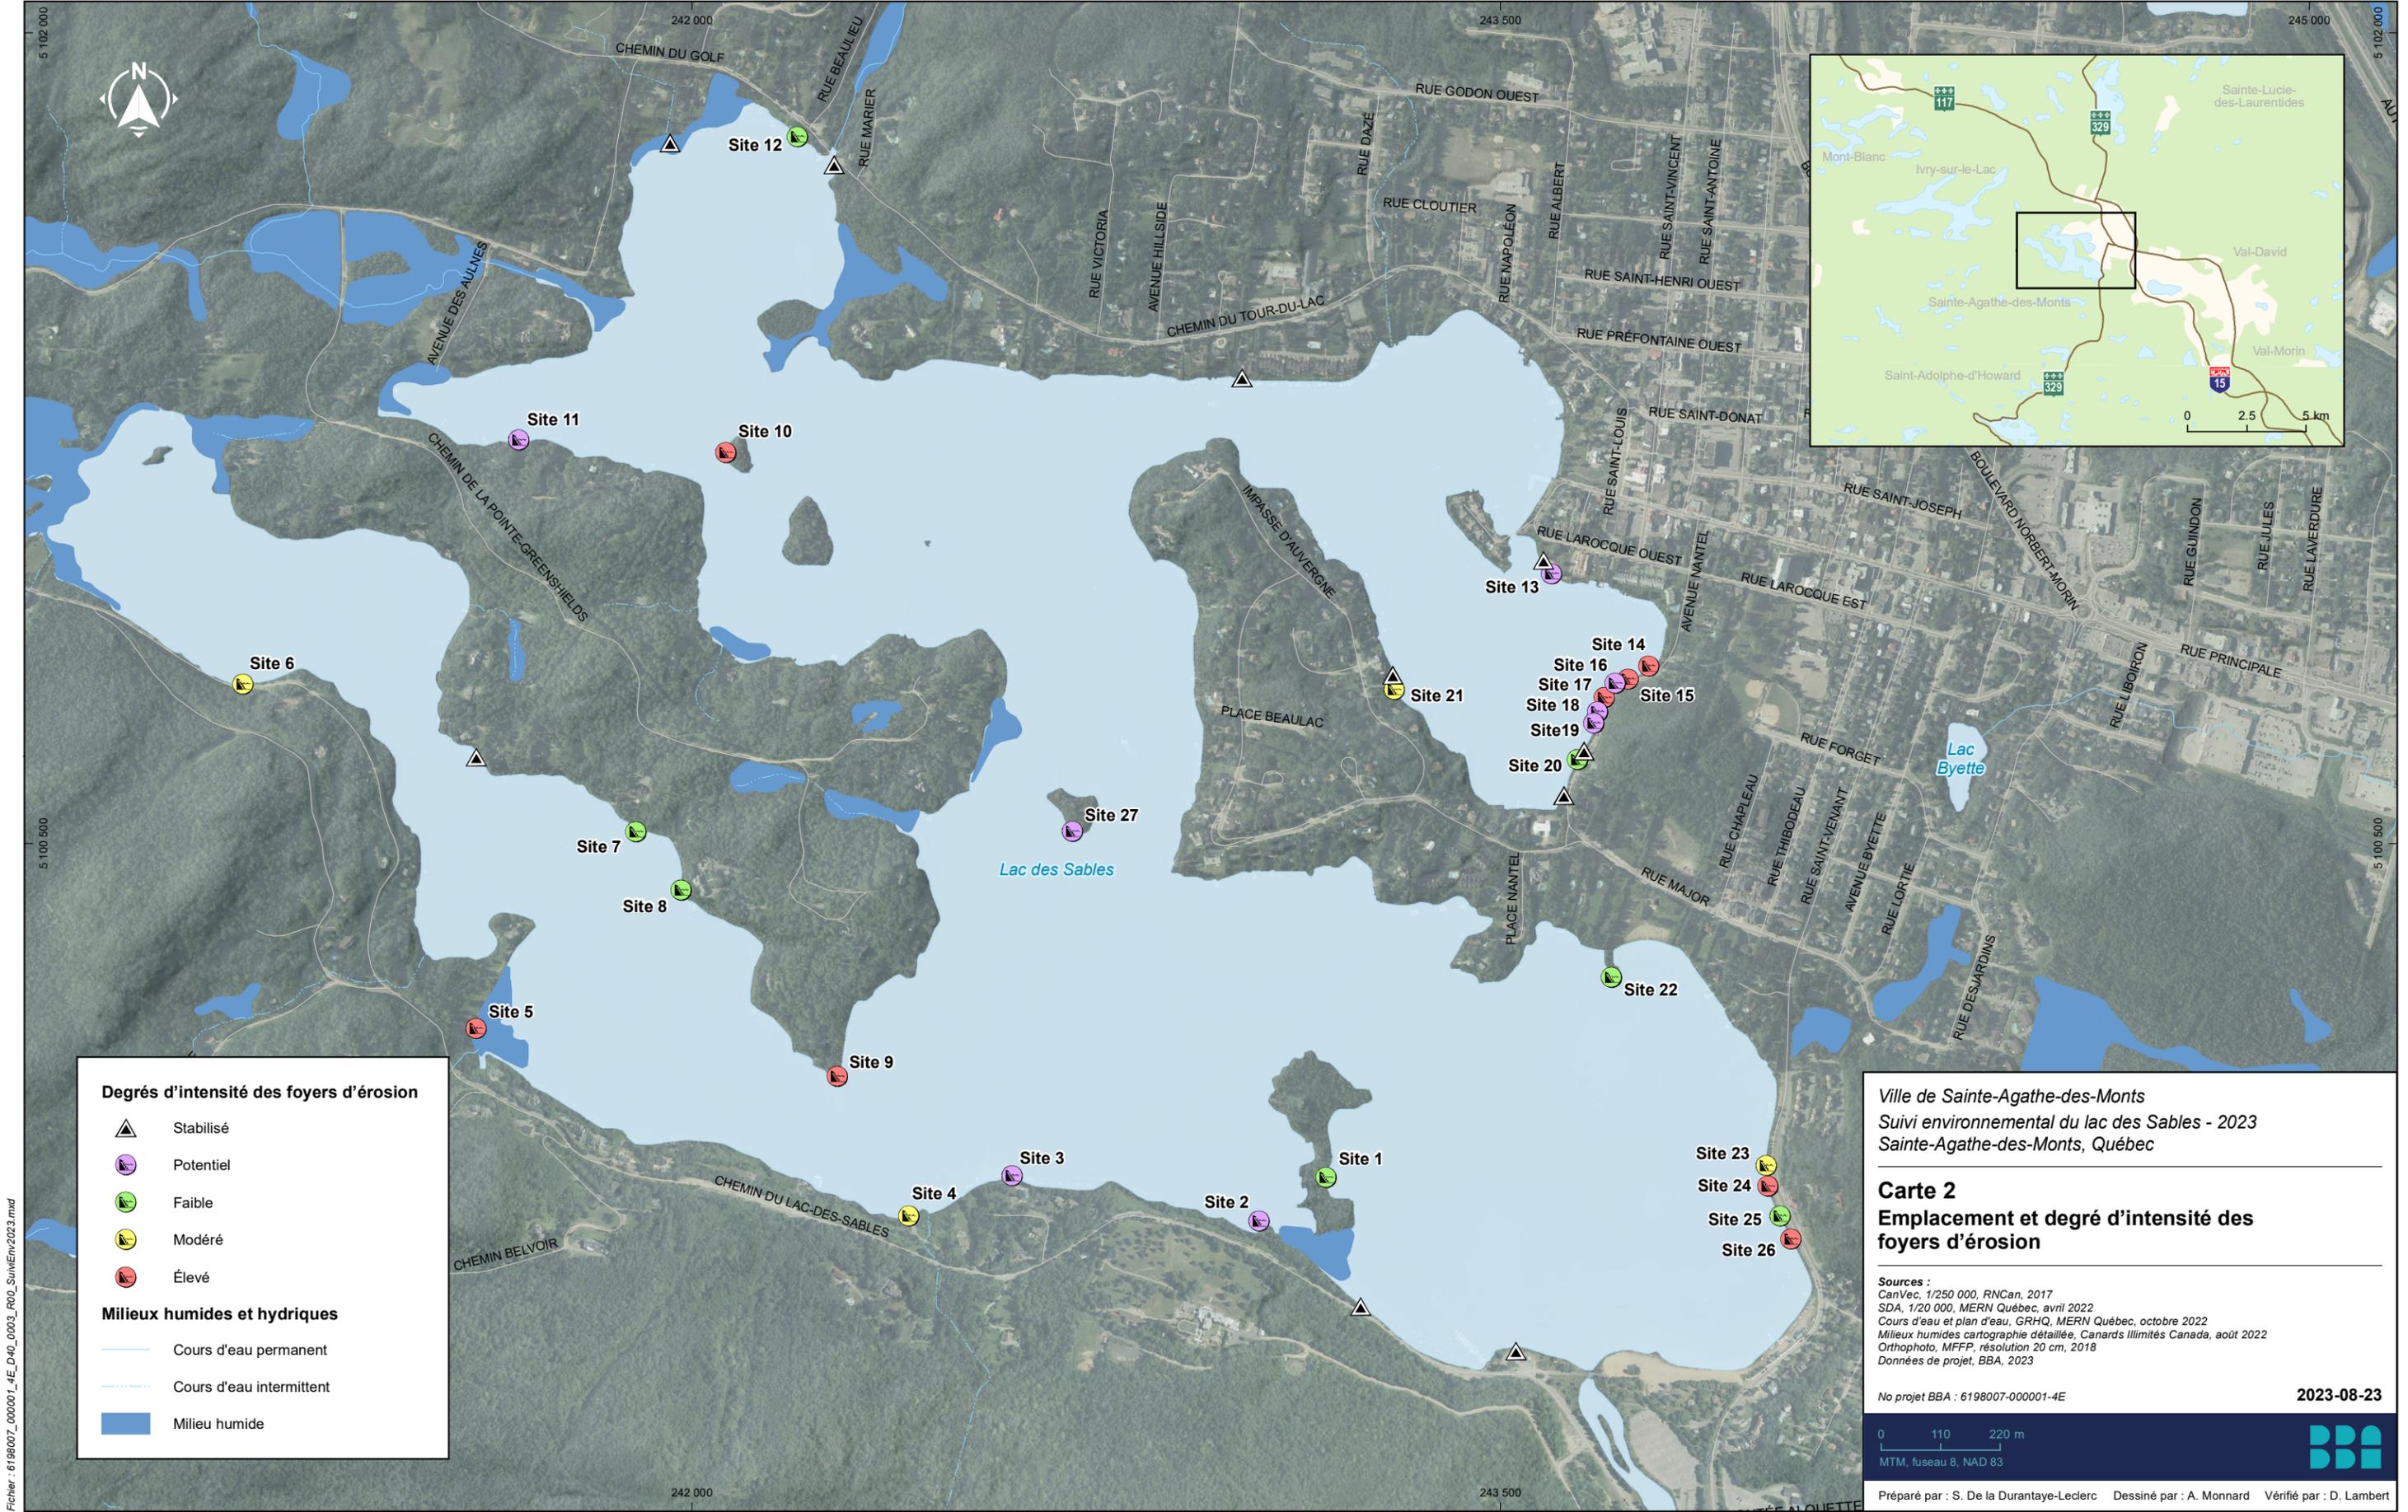
Au total, 19 foyers d'érosion sont actifs sur les rives du lac des Sables en 2023. Huit sites ont un degré d'intensité élevée, quatre sites ont un degré d'intensité modéré et sept sites ont un degré d'intensité faible. De plus, huit autres sites d'érosion potentiels ont été relevés. Onze foyers d'érosion ont été stabilisés depuis 2017 et dix nouveaux foyers d'érosion ont été identifiés depuis 2014¹. Le degré d'intensité d'érosion attribué à chacun des sites ainsi que leur localisation sont présentés à la carte 2. La comparaison des foyers d'érosion enregistrés cette année à ceux enregistrés en 2014 et en 2017 ainsi que des recommandations par site peuvent être consultées à l'annexe C.

Au total, 19 foyers d'érosion sont actifs sur les rives du lac des Sables en 2023, dont huit ayant un degré d'intensité élevé et quatre ayant un degré d'intensité modéré. Ces sites devraient faire l'objet d'une évaluation en vue de leur stabilisation afin d'éviter qu'ils ne se dégradent davantage et aggravent la problématique d'érosion des rives du lac des Sables.

Une attention particulière devrait être portée aux sites d'érosion élevée et à ceux d'érosion modérée afin d'éviter qu'ils ne se dégradent. Une priorité devrait être attribuée aux sites avec un degré d'intensité élevé. Des travaux de stabilisation pour ces sites devraient être envisagés d'ici les prochaines années. De plus, peu importe la problématique et la technique utilisée, un suivi annuel sera important afin d'assurer la stabilisation des sites touchés.
